【推奨してます】 ※注意 隣の土地をまたいでいいわけではありません。

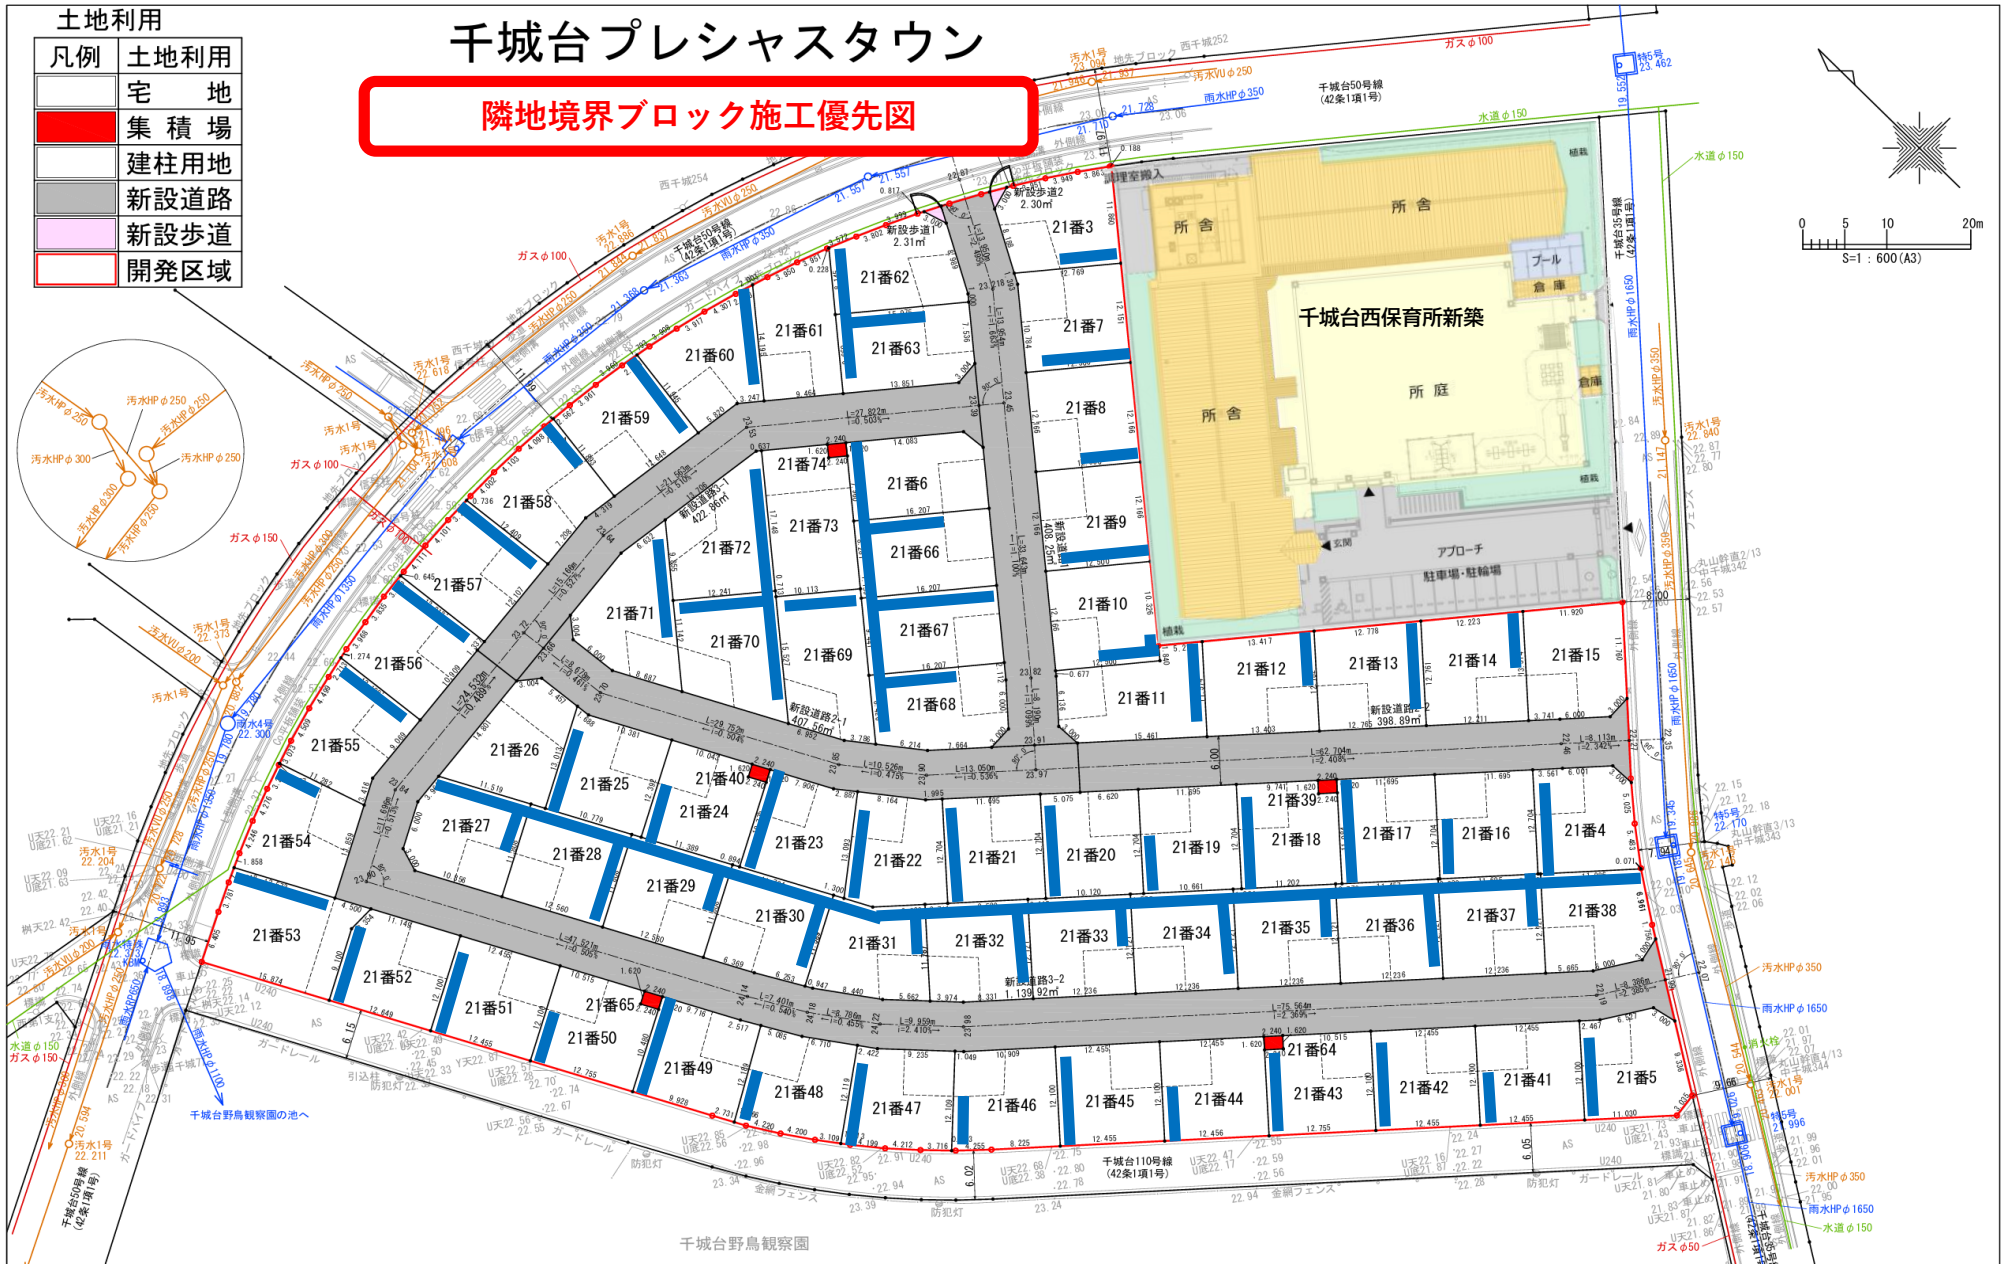
駐車場の外構部分で破損力所としてよく挙げられるのは、  
駐車場部分にある境界線ブロックの道路と接する角の部分が、自動車を  
ぶつけたり、擦ったりする事例が多数あります。  
写真の場合は、600mm程道路より後退してブロック積みをしております。  
新しい分譲地等は境界線負担が決まっていたり、お隣の駐車場も接してくるため、  
よく破損してしまう境界線ブロック部分に何かと配慮しておくことで破損を防ぐことができます。

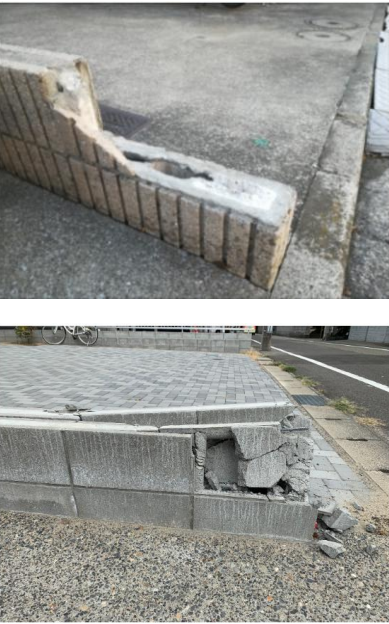
出発時も駐車時も注意が必要です。

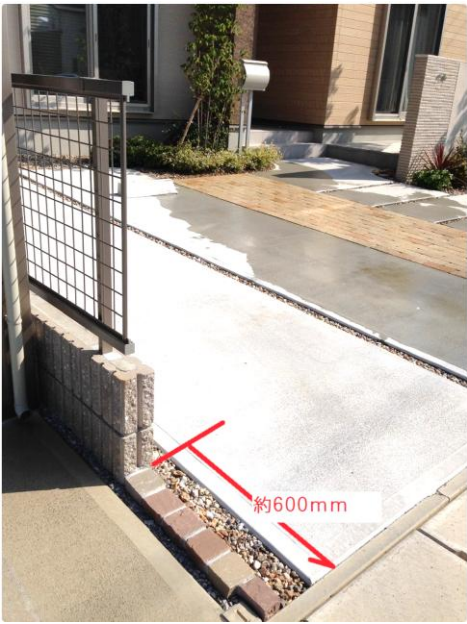
視界もよく、圧迫感ありません。
