たかだの森ニュータウン7工区隣地境界ブロック施工優先図

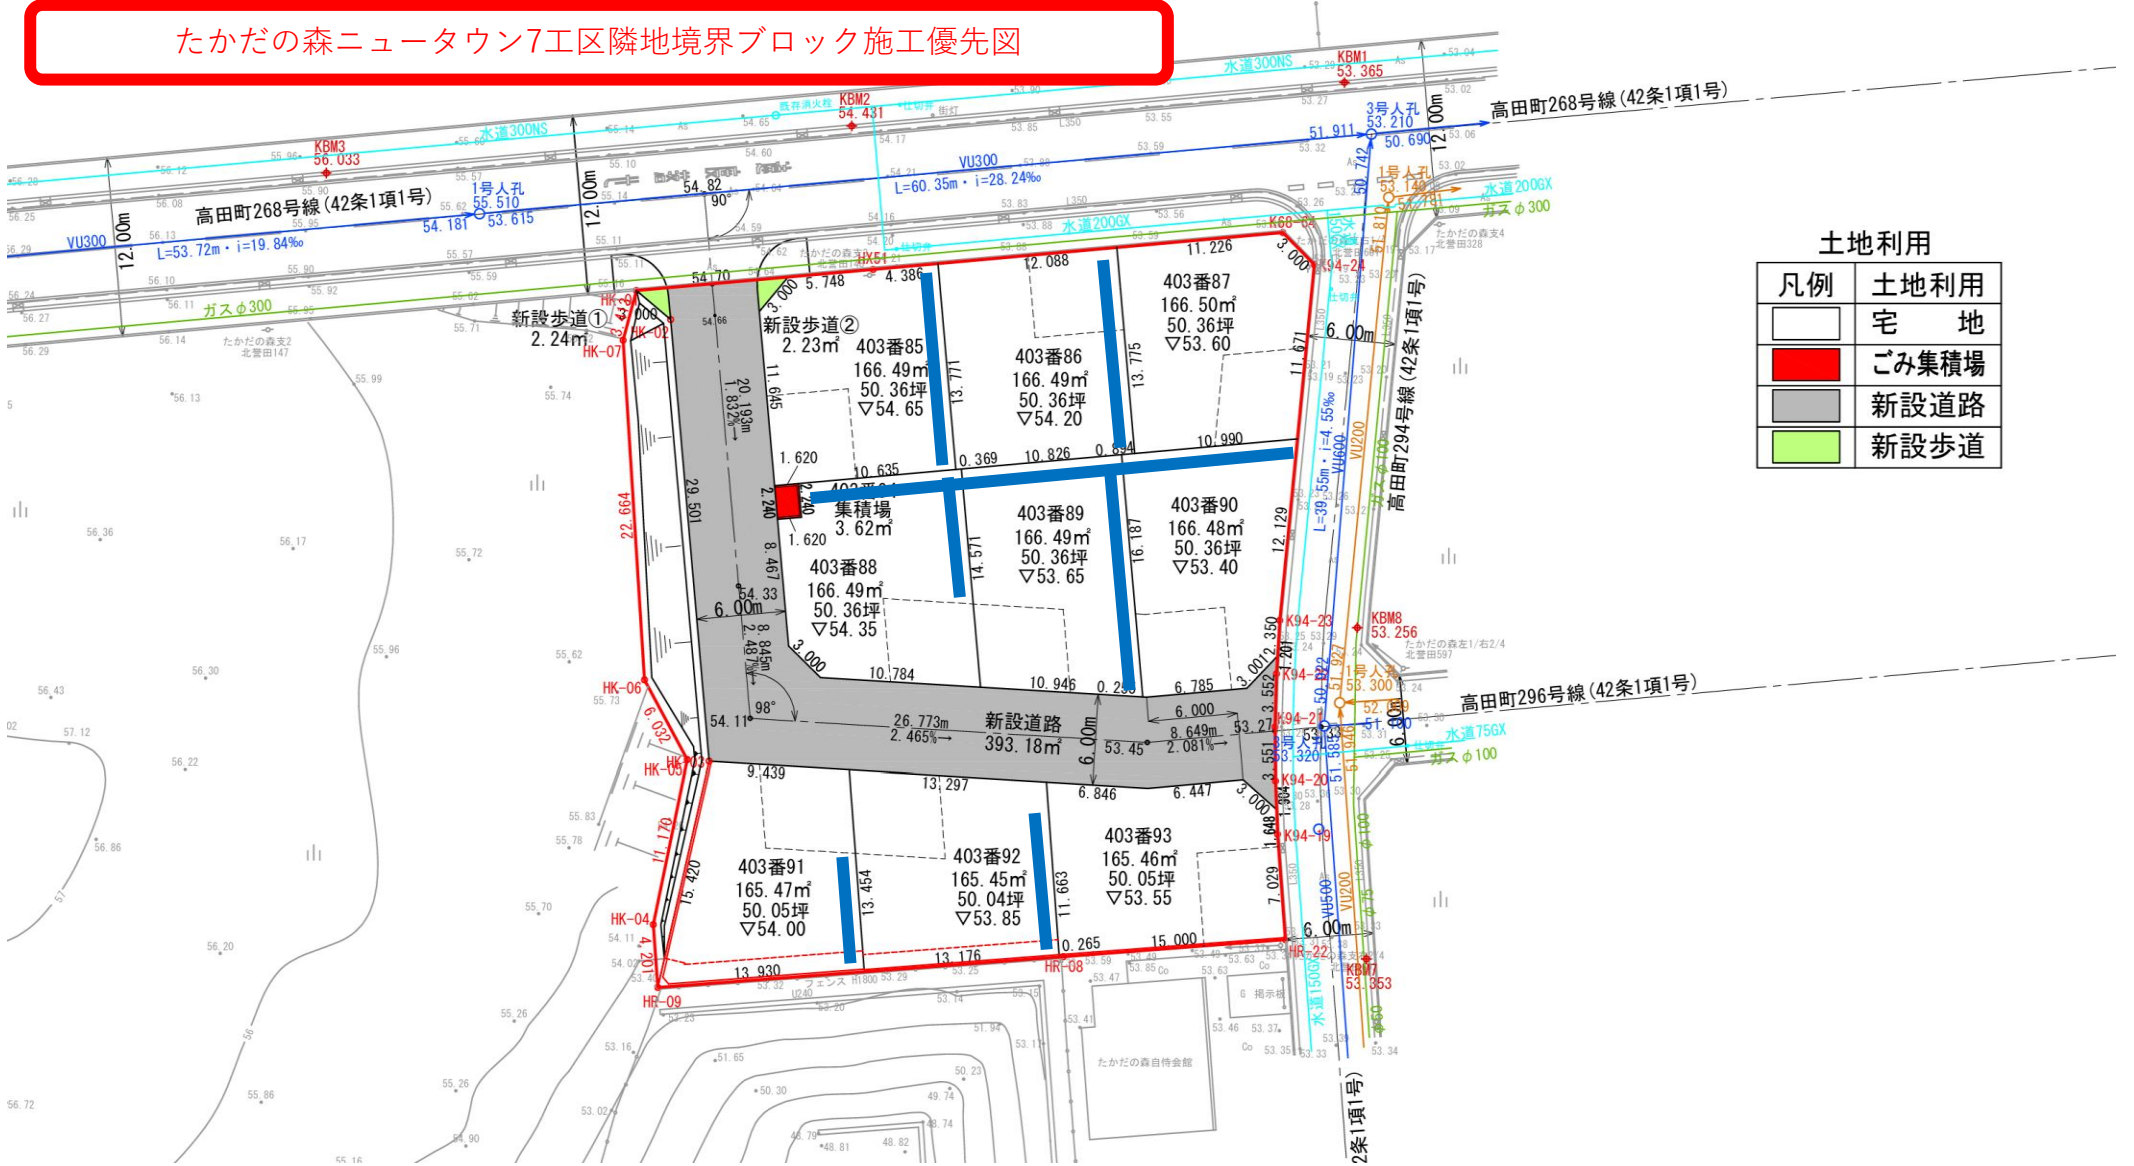
【推奨してます】 ※注意 隣の土地をまたいでいいわけではありません。

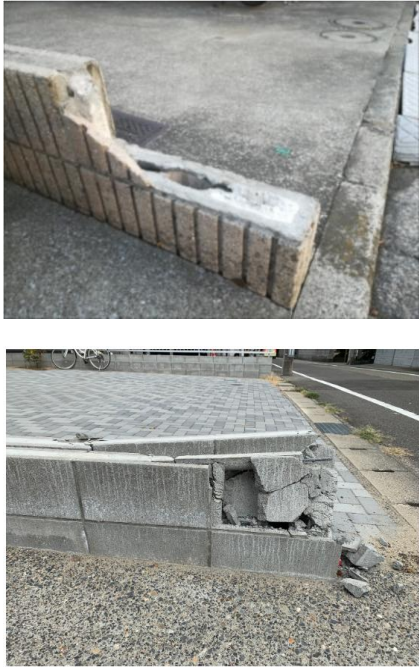
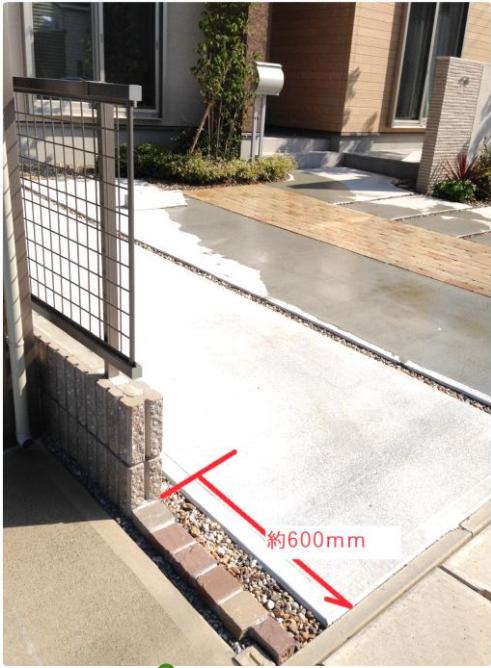
駐車場の外構部分で破損力所としてよく挙げられるのは、  
駐車場部分にある境界線ブロックの道路と接する角の部分が、自動車を  
ぶついたり、擦ったりする事例が多数あります。  
写真の場合は、600mm程道路より後退してブロック積みをしてあります。  
新しい分譲地等は境界線負担が決まっていたり、お隣の駐車場も接してくるため、  
よく破損してしまう境界線ブロック部分に何かと配慮しておくことで破損を防ぐことができます。
